# 朝阳崔各庄光谱合元国际文化传媒（北京）有限公司“9·20”一般高处坠落事故调查报告

2025 年 9 月 20 日 11 时许，在朝阳区崔各庄地区南皋路 129 号院 45 号房内发生一起高处坠落事故，造成 1 人死亡。

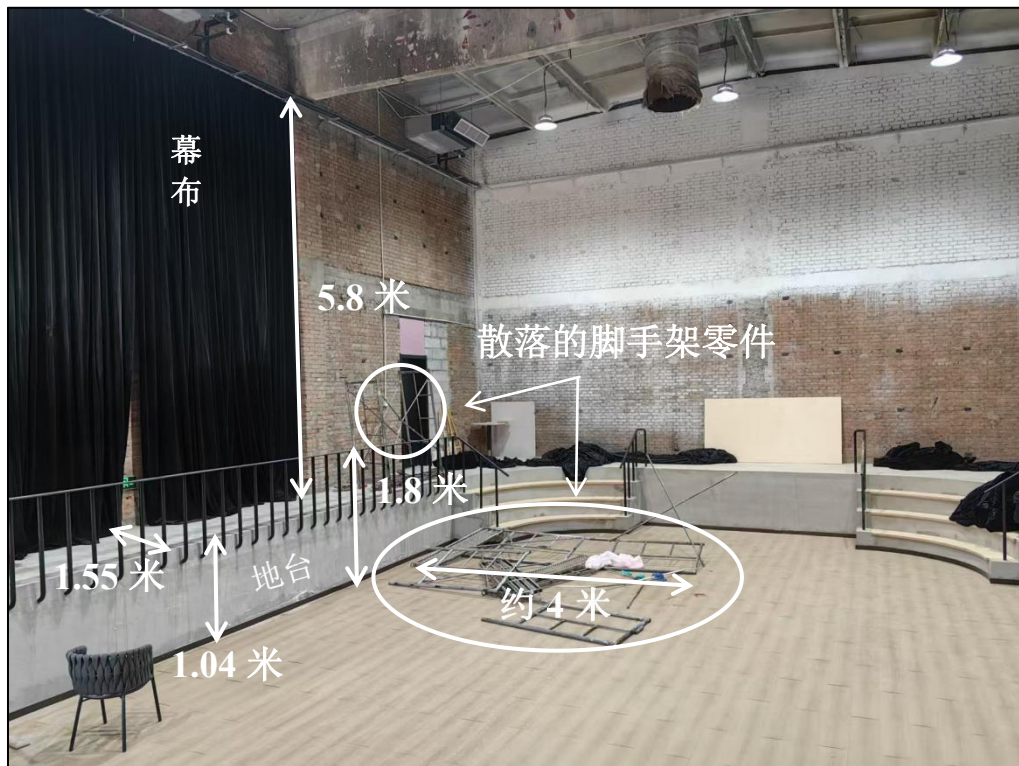
事故现场位于北京市朝阳区南皋路129号院45号房内。房间面积约207平方米，屋内四周设有宽约1.55米、高约1.04米的地台。房间西南侧墙上挂有一个高约5.8米的幕布。幕布前的地台上设有高约1.8米的栏杆。幕布前的地台上与房间地面上散落有移动式脚手架的零件，经测量脚手架高度约为4米。

图1 事发现场情况

贾\*永在无高处作业特种作业资格<sup>[1]</sup>、未佩戴安全带<sup>[2]</sup>的情况下登上移动式脚手架进行幕布拆卸作业。贾\*永在脚手架上进行幕布拆卸作业过程中，武\*记违章推动脚手架<sup>[3]</sup>时导致脚手架重心偏移，引发贾\*永失稳坠落至地面死亡。

（一）强化作业组织设计，加强现场安全管理。光谱公司一是要严格按照相关法律法规的要求，根据高风险作业现场具体情况编制专项作业方案，细化作业流程，在进行高处作业时要对搭建的脚手架等作业平台进行验收，并且确保各项安全防护措施落实到位。二是要在高空作业等高风险作业前，做好作业审批工作，为作业人员提供符合国家标准或者行业标准的劳动防护用品并监督其佩戴和使用，并在作业期间做到全程看护。三是要严格审
