朝阳奥运村北京摆渡船国际公关顾问有限公司 “11·14”一般高处坠落事故调查报告

2025年11月14日2时54分许，在位于朝阳区大屯路甲20号的场馆内，发生一起高处坠落事故，造成1人死亡。

经调查认定，朝阳奥运村北京摆渡船国际公关顾问有限公司“11·14”一般高处坠落事故是一起因作业人员违章，各事发单位安全管理不力造成的生产安全责任事故。

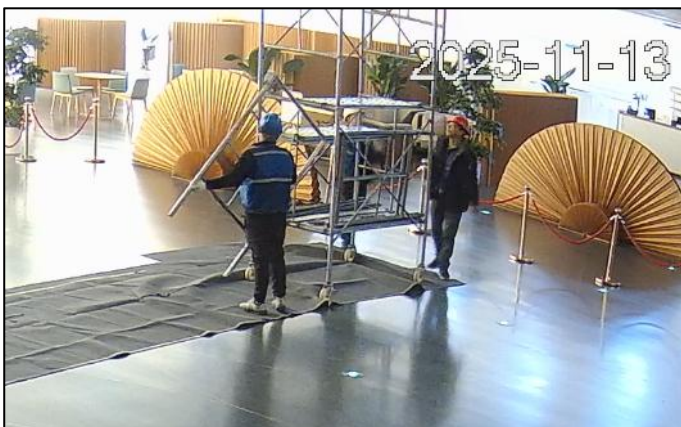
11月13日23时30分许，摆渡船公司吊旗拆除作业人员孙某涛带领刘某立、李某、张某英等十余人在场馆L1M1层开始搭设移动式脚手架，准备进入转换层内开展作业。

图 1 脚手架搭建现场

在场馆 L1M1 层处设有一个高约 6.5 米、长约 2 米、宽约 1.2 米的 4 层移动式脚手架，通过该脚手架可以到达 L1M1 层顶部的转换层内；脚手架距事发检修口约 136 米；脚手架上放有两套三点式安全带；现场未发现作业使用的安全绳。

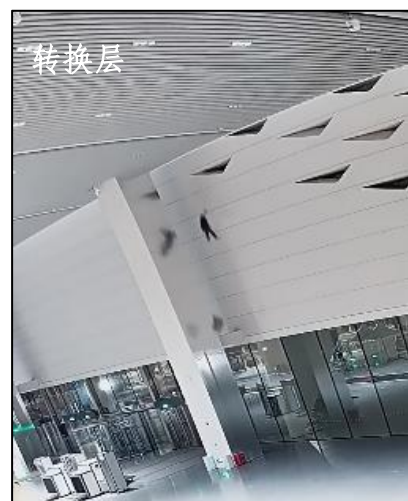
2时54分许，刘某立站在东序厅转换层东侧吊顶的石膏板上行走时，踩踏到检修口的石膏板上，导致随石膏板一同坠落至地面。

图 2 刘某立坠落瞬间

刘某立坠落位置为场馆东序厅转换层东侧的吊顶下方的地面，该吊顶为南北向，长约 180 米，宽约 2.3 米，距地面约 17 米；事发检修口距东序厅北墙壁约 95 米，检修口的石膏板已脱落，地面上有大量血迹及破损的石膏板残渣。

刘某立在未使用安全绳^[2]的情况下违章进入转换层内开展吊旗拆除作业。当刘某立违反安全操作规程，离开作业区域进入转换层东侧的吊顶上行走时，踩踏在检修口的石膏板上，石膏板受力发生脱落，导致刘某立随石膏板一同坠落至地面死亡。

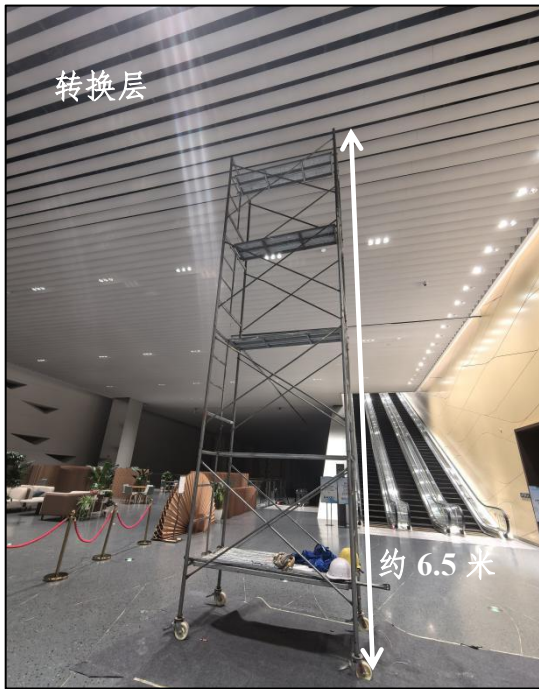
图 3 作业使用的脚手架

1.作业方案存在漏洞，审查缺位。摆渡船公司制定的吊旗拆除作业方案中未包含移动式脚手架的搭建方案，且未聘请具备登高架设作业资格的人员搭建脚手架^[3]。会展分公司均未对吊旗拆除作业方案进行审查，负责审查作业方案的搭建服务部不了解部门职责，不履行部门职责。

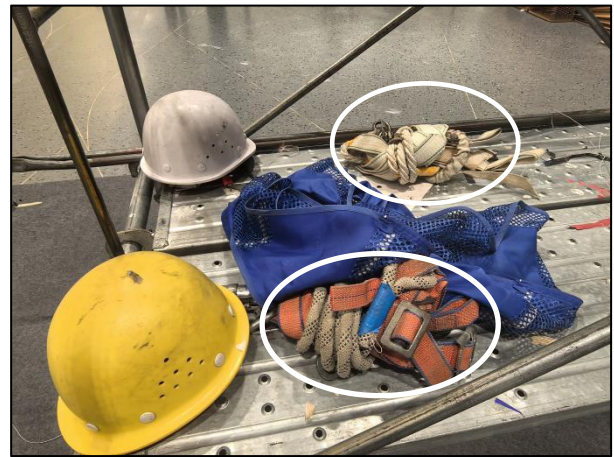
图 4 作业使用的三点式安全带

2.现场安全管理严重缺失。摆渡船公司未按作业方案的要求为作业人员配备安全绳，未发放五点式安全带^[4]；未向作业人员明确转换层内的作业区域；未对转换层内的吊旗拆除作业进行检查^[5]。
