附件 2

朝阳王四营北京华晟金源科技有限公司“6·13” 一般高处坠落事故调查报告

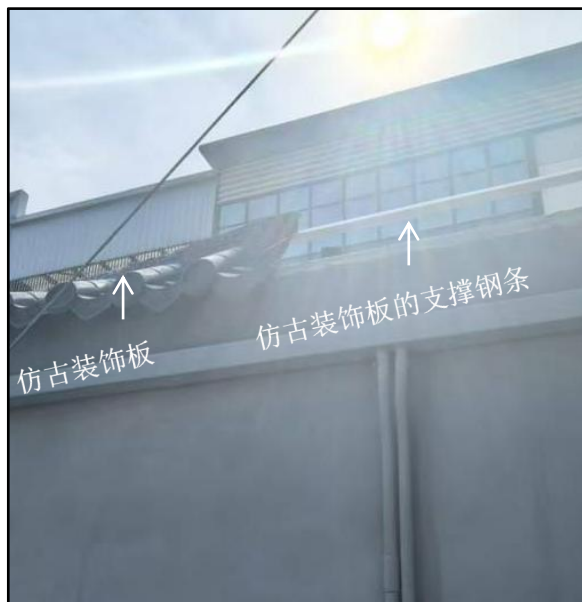
事发现场位于市场内的水车广场西墙处。该墙长约200米，高约2.5米，宽约0.4米；墙上铺设有多条通信光缆；距墙北端约120米处的墙边设有一个高约2.3米的木质爬梯，其上方的仿

古装饰板尚未安装完成。经调取监控查明，事发时魏*玉坠落高度约 1.3 米。

图 1 墙上的仿古装饰板

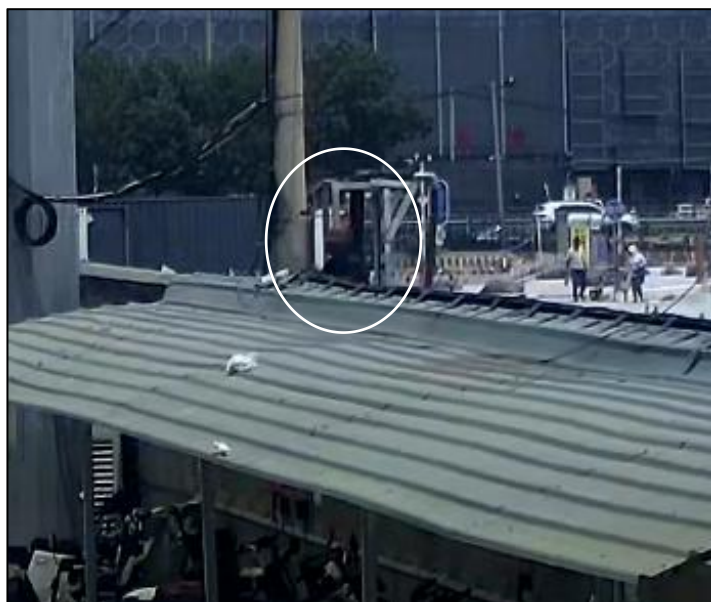
图 2 魏*玉坠落瞬间

魏*玉站在爬梯上进行仿古装饰板安装作业时，未保持重心居中，导致身体过度外倾，失稳跌落至地面受伤。

（二）完善作业方案，保障作业安全。华晟公司一是要根据作业项目具体情况制定专项作业方案和安全技术措施，划定风险项、风险点。二是在作业前要对作业人员进行安全交底、技术交底，并做好安全提示工作，要求作业人员严格按照作业方案和安全操作规程开展作业，根据天气情况合理安排工作时间，避免出现疲劳作业的情况。

（三）强化人员管理，做好安全生产教育和培训。华晟公司一是在作业前审查作业人员身体情况，确保作业人员满足相应身体条件，禁止老龄人员进行高处、高温或重体力作业。二是要严格按照法律的要求做好从业人员安全生产教育和培训工作，保证从业人员具备必要的安全生产知识，熟悉有关的安全生产规章制度和安全操作规程，掌握本岗位的安全操作技能。
