# 朝阳酒仙桥北京千重浪制冷设备销售中心 “7·2”一般触电事故调查报告

2025年7月2日16时29分许，在酒仙桥路七号院招待所一层XII号发生一起触电事故，造成1人死亡。

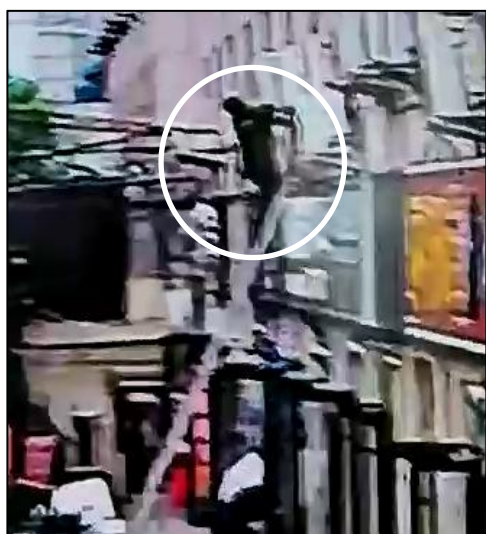
16时28分32秒，柳某晓在通电的情况下对空调室外机进行检查时发生触电。

图 1 柳某晓触电

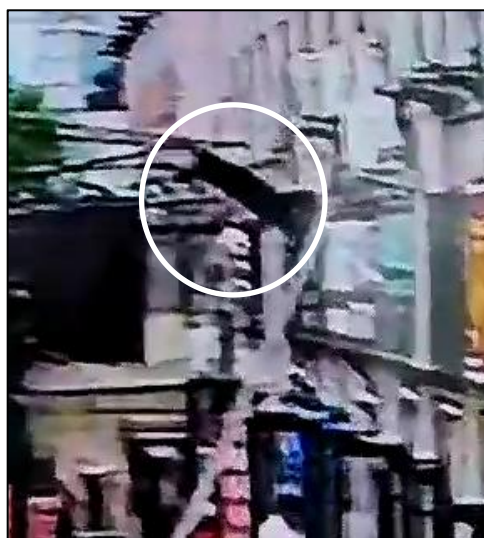
16时29分31秒，柳某晓从爬梯上坠落至地面。

图 2 柳某晓坠落瞬间

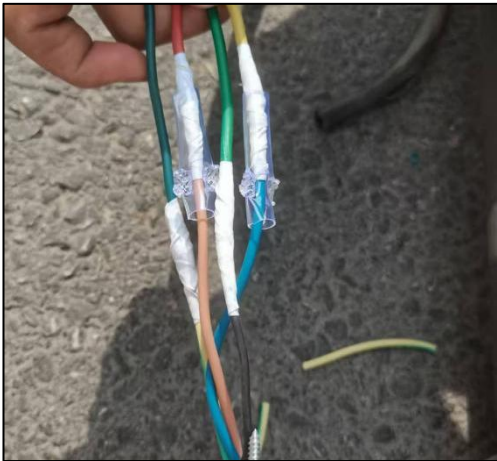
第三段空调室内机与室外机连接电源线为四芯护套线，分别为红色、黄色、蓝色、绿色绝缘层电线，第三段连接电源线与第二段连接电源线连接，第三段红色绝缘层电线与第二段棕色绝缘层电线连接，第三段黄色绝缘层电线与第二段蓝色绝缘层电线连接，第三段蓝色绝缘层电线与第二段黄/绿双色绝缘层电线连接，第三段绿色绝缘层电线与第二段黑色绝缘层电线连接。

经调查，第三段线路所使用的电线不符合华凌厂家标准。

图 3 第二段与第三段连接处

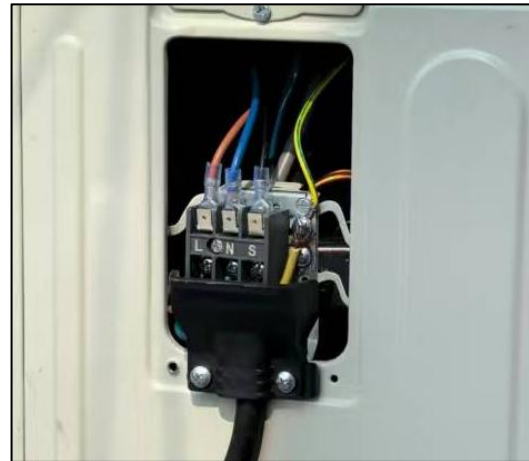
第三段另一端与空调室外机接线盒连接，经现场打开接线盒后观察，第三段电源线红色线绝缘层电线与“L”接线端子连接，蓝色线绝缘层电线与“N”接线端子连接，绿色线绝缘层电线与“S”接线端子连接，黄色绝缘层电线与接地端子连接。

图 4 空调室外机的接线情况

空调室外机金属螺丝、铜管、支架与金属爬梯电位差为 228.2V；拆除的黄色绝缘层电线金属线芯带电电压为 231.2V；当空调室外机接地端子连接的黄色绝缘层电线拆除，蓝色绝缘层电线接线端子带电电压为 227.4V；黄/绿双色绝缘层电线接线端子带电电压为 0.652V；棕色绝缘层电线接线端子带电电压为 3.408V。

由于现场供电线路中，墙体上的接线底盒内无地线，空调空气开关接地端子未接线，致使空调无接地保护<sup>[1]</sup>；空调电源接线错乱，未按标准规定要求的线色接线，错将电源火线与空调室外机的接地端子连接<sup>[2][3]</sup>，造成空调室外机机体外壳、铜管、金属支架带电，柳某晓站在金属爬梯上对空调室外机进行调试过程中，其手部触及带电的空调室外机机体外壳、铜管、金属支架，电流

际作业人员与工单指派人员不符的情况再次发生。二是制定详细的空调安装操作手册，明确空调安装步骤及检查要点，督促从业人员严格执行本单位的安全生产规章制度和安全操作规程。三是要严格按照法律法规的要求做好安全生产教育培训工作，对空调安装的接线规范、验电流程等进行重点培训。四是要对安装环境进行研判，为作业人员配备绝缘梯、验电笔等符合标准的安装工具。五是要对空调安装作业定期进行现场抽查，要求安装人员上传空调安装过程中的室内机接地、外机接线、通电后测试等关键环节照片，确保各作业环节安全规范。六是要建立空调配件采购台账，在空调安装时实行“一件一码”制度，确保安装人员所使用的配件均符合空调厂商标准。

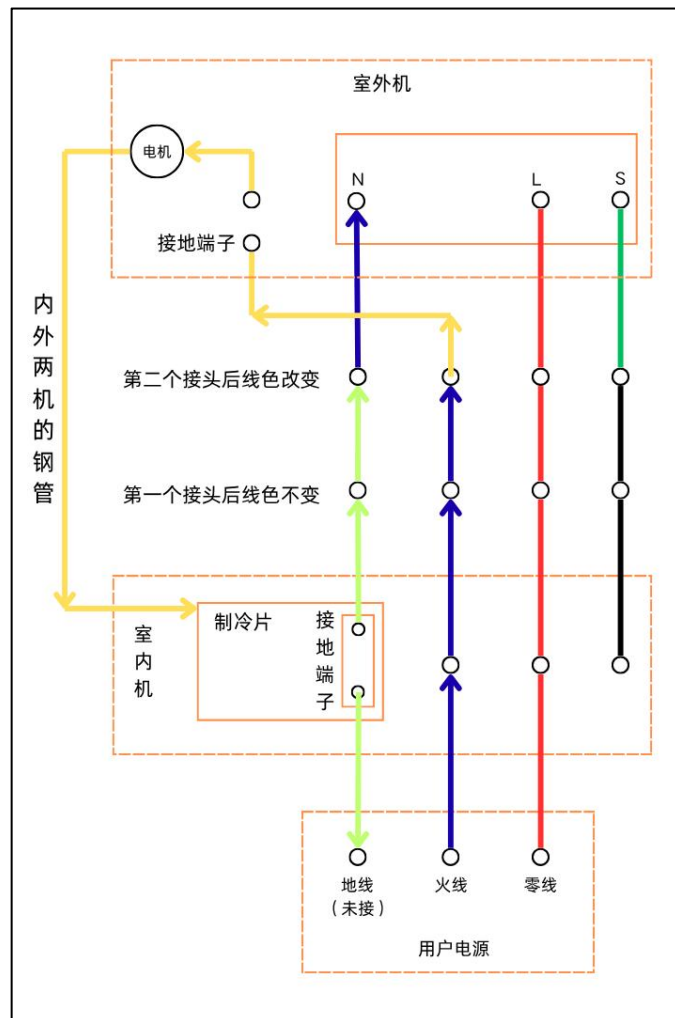
对空调器空气开关与接线底盒拆检，空调器空气开关的蓝色绝缘层电线与接线底盒内黄/绿双色绝缘层电线连接，空调器空气开关的棕色绝缘层电线与接线底盒内红色绝缘层电线连接，空调器空气开关的黄/绿双色绝缘层电线未连接电线。空调器电源线棕色、蓝色绝缘层电线与空调室内机控制板连接，空调器电源线黄/绿双色线与空调室内机制冷片接地端子连接。

图 5 事发空调的电路连接图

综合相关调查结论，认定本起事故直接原因是：柳某晓未按标准规定要求连接空调地线，导致空调无接地保护；未按标准规定要求的线色接线，错将电源火线与空调室外机的接地端子连接，导致空调室外机机体外壳、铜管、金属支架带电。当柳某晓站在金属爬梯上进行作业时，其手部触及空调室外机外壳、铜管、室外机金属支架，电流经其手、身体、金属爬梯入地，导致其触电后坠落地面死亡。
