# 朝阳呼家楼北京中邦灏智建设工程有限公司 “1·11”一般坍塌事故调查报告

2026年1月11日1时许，在朝阳区呼家楼街道东三环北路辅路与朝阳北路交叉口南侧发生一起坍塌事故，造成2人死亡。

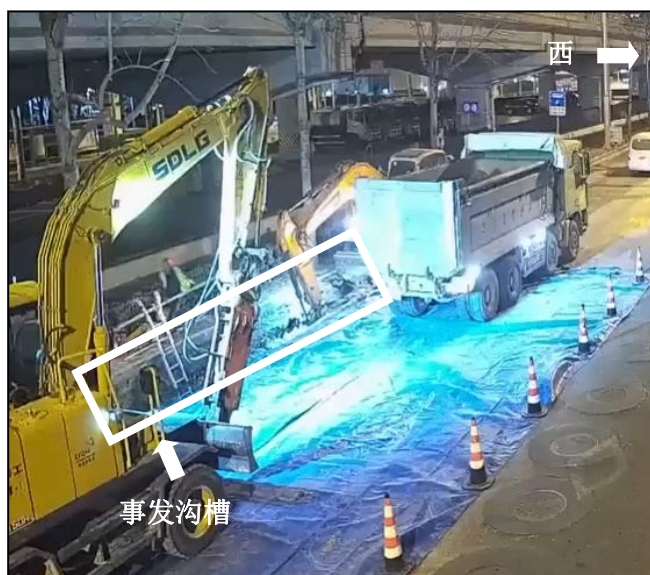
1时02分，5名工人在槽底作业时，西侧路面沥青混凝土结构层突然坍塌，土方与路面结构坠落。田某忠、张某勺2人被坍塌体挤压受困，其余人员及时躲避未受伤。

图 1 事发现场情况

综合相关调查结论，认定本起事故的直接原因是：施工班组违规作业，未采取放坡支护等安全防护措施，在开挖至约2米后，沟槽西侧土体在侧向压力作用下失稳发生坍塌，导致2人被埋死亡。

经调查，事发沟槽<sup>[1]</sup>南北长约10米，深约2.5米<sup>[2]</sup>，沟槽上开口宽约2米，槽底宽约2米；沟槽西侧路面及内壁坍塌宽度约0.2米；沟槽内壁无支护措施。开挖深度超2米后，形成陡立临空面<sup>[3]</sup>，破坏了原状土体的应力平衡。沟槽西侧土体在侧向压力作用下失稳，引发瞬间塌方，是导致人员被埋压的直接原因。

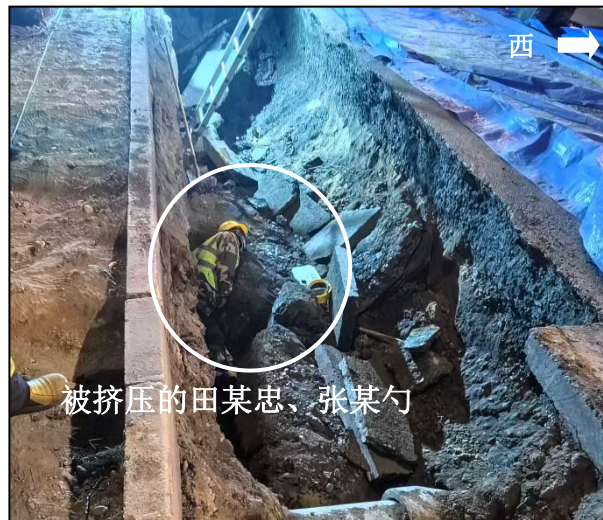
事发沟槽位于东三环北路辅路与朝阳北路交叉口南侧的路面上，南北长约 10 米，深约 2.5 米，沟槽上开口与槽底均宽约 2 米；沟槽西侧路面及内壁坍塌宽度约 0.2 米；沟槽内壁无支护措

施；田某忠、张某勺被坍塌掉落的石土块挤压于槽东侧底部。沟槽南侧地面上停放有一辆挖掘机，其作业臂伸入槽内。沟槽西侧地面上停放有一辆渣土车。

图 2 人员被困情况
