朝阳麦子店北京中淦新科建设工程有限公司 “6·6”一般其他伤害事故调查报告

2025年6月6日9时许，朝阳区麦子店街道一在建项目（北京市朝阳区太阳宫乡0301-613地块B4综合性商业金融服务业用地项目）施工现场发生一起亡人事故，造成1人死亡。

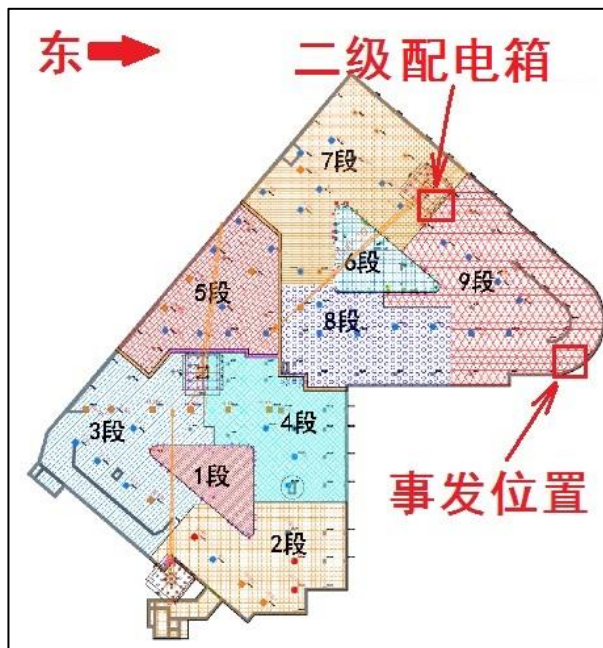
图 1 事故现场平面图

事故现场位于项目北侧塔楼地下二层，人员通过位于 7 段西北侧的楼梯出入。在 7 段与 9 段中间位置设有一个二级配电箱。9 段东南侧建有地下二层通往地下三层的汽车坡道，宽约 7.2 米，高约 3 米，两侧墙壁上均匀分布着穿墙螺杆。沿坡道下行约 5 米的东侧靠墙位置即为事发位置，距二级配电箱约 45 米。

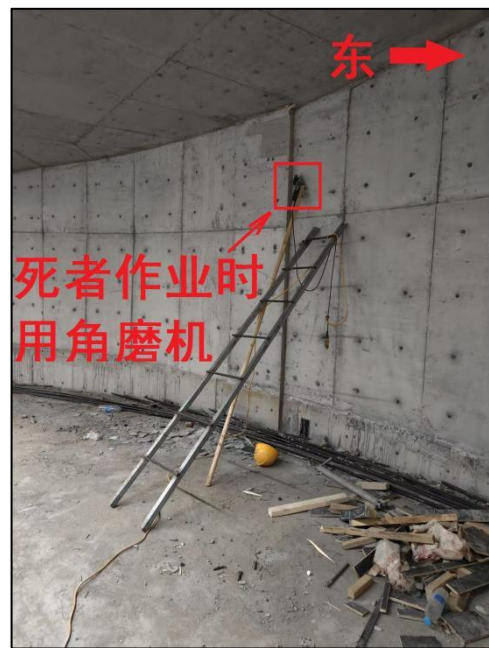
图 2 事发位置周边情况

经勘查，还原后的事发位置靠墙放置一把 7 层梯级的金属梯子，紧靠梯子北侧放置有一绑扎在木棍上的角磨机，该角磨机通过三段电源线和两个插座级联的方式从位于 7 段与 9 段中间位置的二级配电箱取电。角磨机电源线的中段以及为其供电的电源线末端被捆扎于金属梯子最高层梯级上。

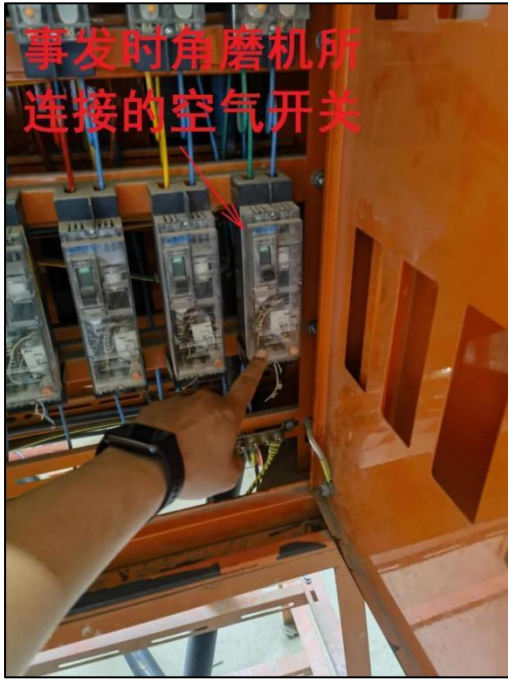
图3 二级配电箱内部情况

经现场还原，角磨机的供电线由通过级联方式连接的三段电源线构成。第一段电源线为黑色四芯护套线，与二级配电箱相连，其中包括红色、黄色、蓝色、黄绿双色等4根电线。蓝色、红色电线分别与二级配电箱内右下第一个空气开关的相线端子、零线端子相连，黄绿双色电线与配电箱内接地排相连。二级配电箱内空气开关的两个端子均带有剩余电流保护装置。事发后该空气开关处于闭合状态，因考虑现场救援安全，加好公司电工王*德将其断开。

经检测，角磨机手柄等部件为绝缘制品，电源线绝缘良好，金属线芯无外露，工作时角磨机金属螺丝、金属旋转部件带有感应电压，因此角磨机无漏电点。控制角磨机供电带有剩余电流保护装置^[4]的空气开关，虽表面铭牌显示其额定剩余电流（50mA）^[5]大于国标规定^[6]，但当剩余电流为 30mA 时，开关动作时间为 17ms，满足国标对于剩余电流保护器额定剩余电流动作时间的规定，可提供有效保护。

认并通过线上、线下等方式向属地街乡报备；同时要加强施工现场各级配电箱的安全管理，设置配电箱锁并保持日常锁闭，指派具备电工作业类特种作业操作证的人员统一管理，严格按照“无证不作业”原则开展电工作业，坚决杜绝其他无证人员私自接电行为。

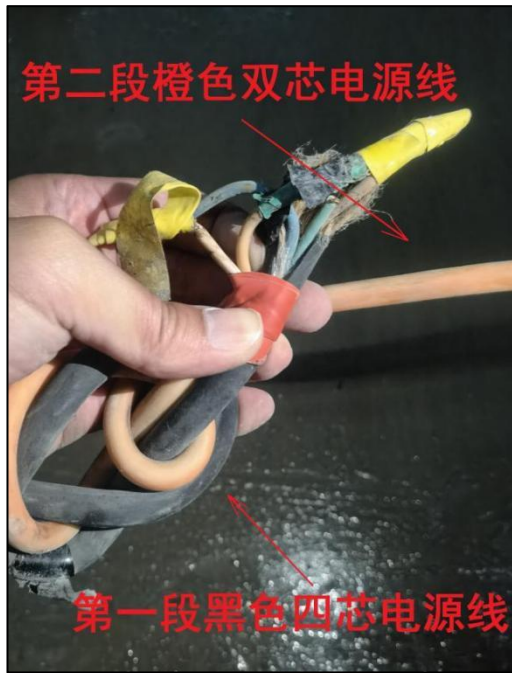
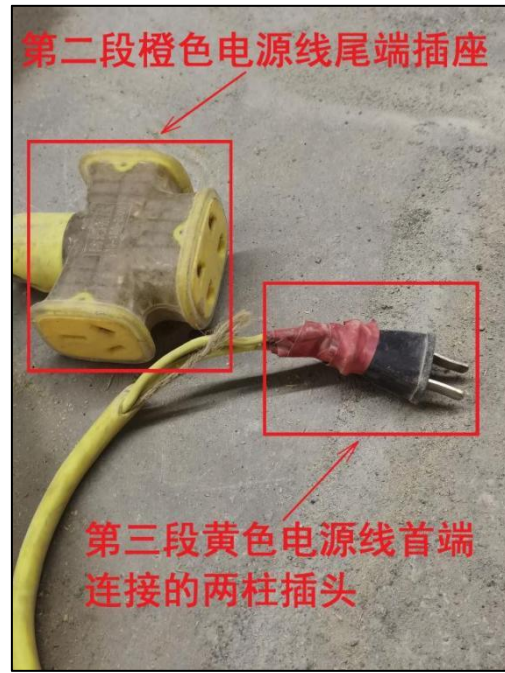
图 5 第一段黑色电源线与第二段 图 6 第二段橙色电源线与第三段
橙色电源线连接处 黄色电源线连接处

第二段电源线为内含两根白色电线的橙色双芯护套线，其中一根白色电线与第一段黑色电源线中的蓝色电线连接，另一根白色电线与第一段黑色电源线中的红色、黄色电线连接，电源线尾端连接一个“十”字形插座。第一段黑色电源线中的黄绿双色电线未与第二段橙色电源线连接。

第三段电源线为黄色双芯护套线，首端连接一个两柱插头与第二段橙色电源线尾端“十”字形插座相连，尾端因与连接角磨机插头的白色插座脱离（该白色插座无接线护套，无电线固定卡扣），故两根电线的金属线芯处于外露状态。

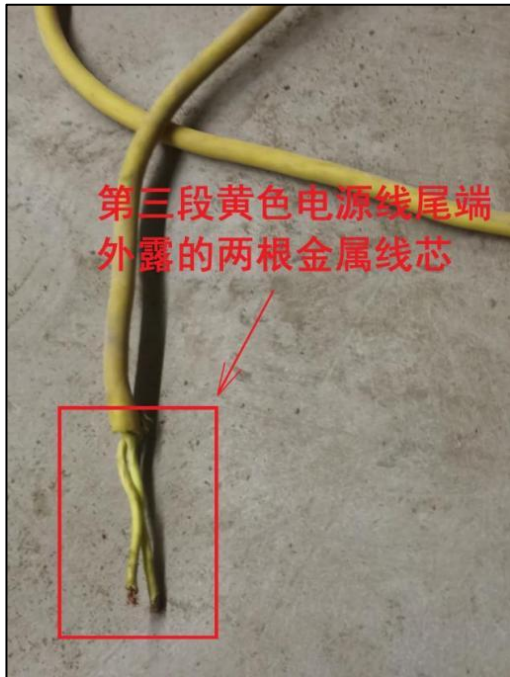
图7 第三段黄色电源线尾端

第三段黄色电源线尾端
外露的两根金属线芯

经现场剩余电流保护动作检测，角磨机供电系统中的剩余电流保护装置符合标准要求，可对其控制电源回路中产生的剩余电流提供有效保护，同时在事发后，带有剩余电流保护装置的空气开关仍处于闭合状态，故可排除毛*军肢体单独接触角磨机供电回路中的火线产生剩余电流。因第三段黄色电源线尾端线芯外露，不排除毛*军双手分别同时接触两根裸露的带电金属线芯，电流通过火线、毛*军手部、身体、另一只手、零线形成导电回路，具备触电条件。在此过程中角磨机供电回路未产生剩余电流，因此剩余电流保护装置不动作。

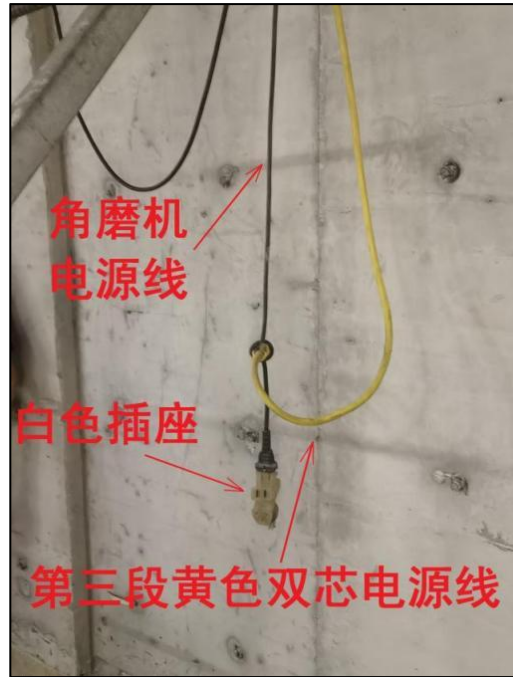
图8 第三段黄色电源线与
角磨机插头连接处

角磨机
电源线
白色插座
第三段黄色双芯电源线
