朝阳王四营北京天丰建筑工程有限公司 “9·23”一般高处坠落事故调查报告

2025年9月23日13时许，朝阳区王四营地区海棠公社4号院44-101别墅发生一起高处坠落事故，造成1人死亡。

经调查认定，朝阳王四营北京天丰建筑工程有限公司“9·23”一般高处坠落事故是一起因施工现场临边防护缺失，事发单位安全管理不力造成的生产安全责任事故。

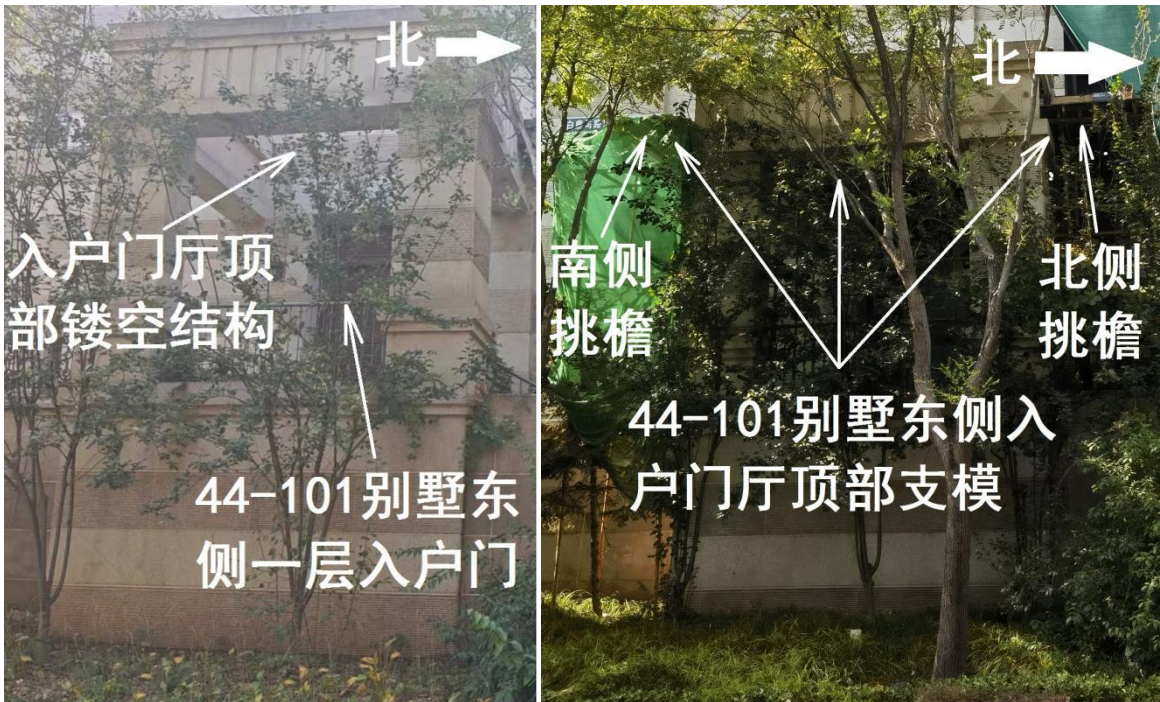
图 1 涉事别墅东侧入户门厅原貌 图 2 东侧入户门厅改造情况

事发项目为海棠公社 44-101、44-102 加固改造项目，主要内容为海棠公社 44-101、44-102 两栋别墅住宅室内装修装饰工程（水电改造、地砖铺设、隔断墙体、吊顶、地暖改造等）及外墙防水修复。项目建设单位为柏基公司，总包单位为天丰公司，劳务单位为龙傲翔公司。2025 年 7 月 24 日，柏基公司与天丰公司签订《施工合同》，合同金额 126 万元；7 月 26 日，天丰公司与龙傲翔公司签订《劳务分包合同》，约定事发项目于当日开工，10 月 24 日竣工，合同金额 32.84 万元。

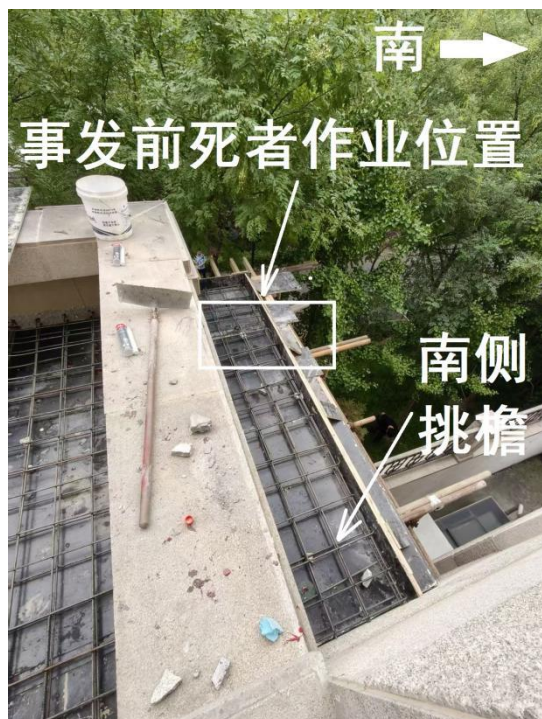
事故现场位于海棠公社 4 号院 44-101 别墅东侧。该别墅地上 4 层，地下 1 层。因海棠公社 4 号院地面采用下沉式设计，故 44-101 别墅的一层及庭院与东侧绿地存在约 3 米高差。别墅一层东侧为入户门，门外为露天门厅，门厅南北两侧各有一根方形立柱，门厅顶部为“回”字形镂空。为了在入户门厅顶部搭建混凝土雨篷，施工单位在“回”字形镂空底部支模，并向南北各伸出两个宽约 50cm 的挑檐。入户门厅顶部作业面南北长约 3 米，东西宽约 2 米，距东侧绿地高约 6 米。事发时，该作业面临边位置无任何防护设施。

图3 入户门厅顶部南侧作业面 图4 事发后入户门厅东侧情况

解某丰在无临边防护设施的情况下进行高处临边作业，在作业期间失足从 44-101 别墅东侧入户门厅顶部作业面坠地，导致创伤失血性休克死亡。

天丰公司、龙傲翔公司要持续强化各在建项目从业人员的安全教育培训，督促相关人员学习必要的安全生产知识，掌握本岗位的安全操作技能，提升自身安全意识和操作水平；要教育、监督相关作业人员在防护设施不全或缺失的情况下禁止开展高处临边作业，当好自身安全第一责任人。

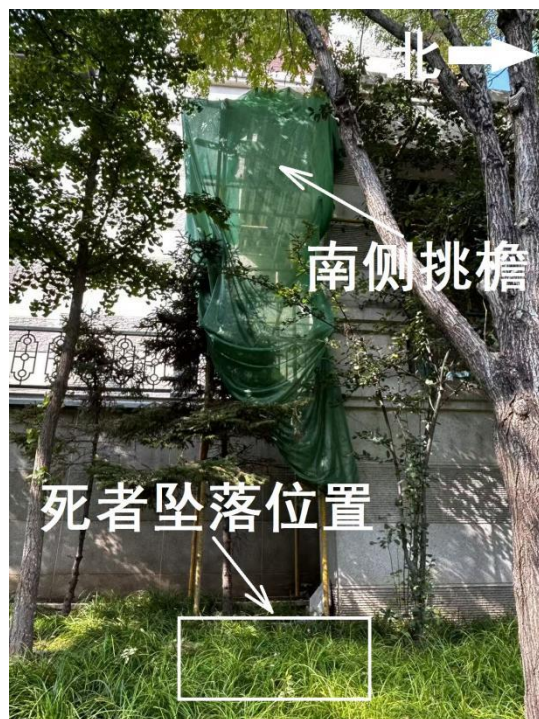
13 时许，解某丰在入户门厅顶部南侧挑檐位置绑扎钢筋过程中失足坠落至别墅东侧地面，坠落高度约 6 米。
