朝阳奥运村北京央久良建筑工程有限公司 “9·10”一般高处坠落事故调查报告

2025年9月10日9时10分许，在位于朝阳区大屯路甲20号的场馆内，发生一起高处坠落事故，造成1人死亡。

经调查认定，朝阳奥运村北京央久良建筑工程有限公司“9·10”一般高处坠落事故是一起因作业人员违章，各事发单位安全管理不力造成的生产安全责任事故。

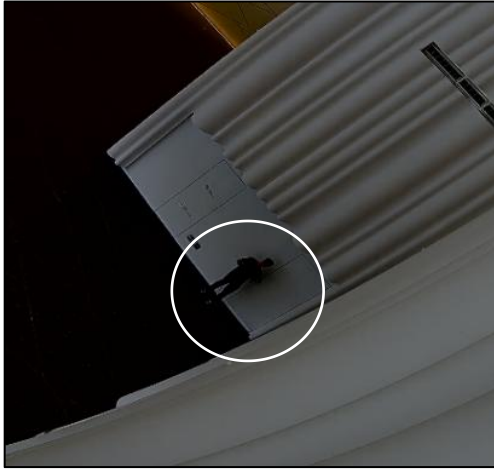
8时49分许，郇某辉通过北序厅东侧分集水器间^{[2][3]}的墙体钢架进入北序厅转换层^[4]内，进行客流量监控设备安装位置的勘查工作。

图 1 郇某辉进入分集水器间

北序厅东南角处有一个分集水器间，距郇某辉坠落位置水平距离约 23 米，该房间未张贴警示标识、未锁闭。分集水器间内有大量杂物，房间内南侧设有一个高约 18 米的墙体钢结构，该钢结构与北序厅的转换层相连接。

4.场馆安全管理不力。会展分公司对场馆内分集水器间管理不到位，未对分集水器间进行锁闭，未张贴警示标识^{[8][9]}；未落实生产安全事故隐患排查治理制度，未采取技术、管理措施，及时发现并消除分集水器间存在的事故隐患。

（一）落实安全生产主体责任。北京北辰实业集团有限责任公司、会展分公司要强化红线意识、责任意识、风险意识、深刻汲取事故教训。一是要严格落实安全风险分级管控和隐患排查治理双重预防工作机制，全面梳理场馆内可能存在的风险项、风险点，及时消除生产安全事故隐患。二是要做好场馆内各类设备间的管理工作，在设备间上张贴警示标识，禁止无关人员进入等。

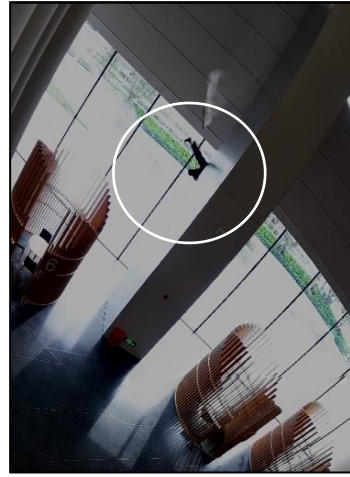
8时59分30秒，郇某辉踩踏到检修口的石膏板上，导致随石膏板一同坠落至地面。

图 2 郇某辉坠落瞬间

郇某辉在不了解勘查方式、不具备高处作业资格^[5]的情况下，违章通过攀爬分集水器间内的钢结构进入转换层东侧的吊顶内，进行勘查工作。当郇某辉在吊顶内行走时，踩踏在检修口的石膏板上，石膏板受力发生脱落，导致郇某辉随石膏板一同坠落至地面死亡。

（二）加强作业组织设计。央久良公司要加强安全生产标准化建设，切实提高各类项目的安全管理水平。一是要严格落实巡检方案中的工作要求，在工作开展前明确巡检人员、巡检点位等内容。二是针对涉及高空作业的勘查工作，要制定专项方案，并严格按照流程进行审批后再开展作业，并在作业时安排专门人员进行旁站监督，确保作业人员遵守安全操作规程、落实各项安全措施。

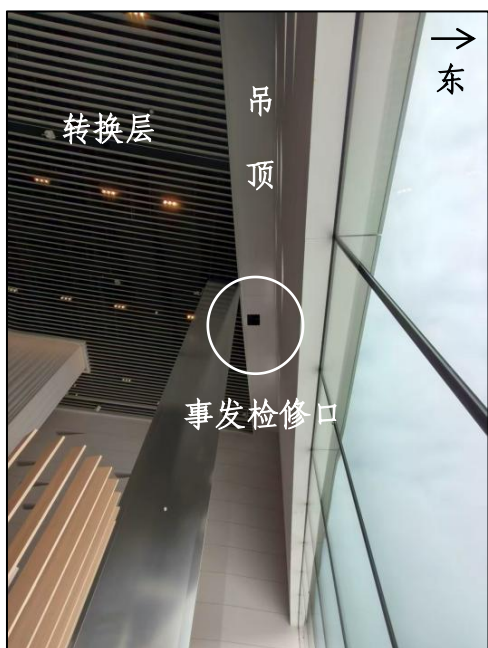
郇某辉坠落位置为场馆北序厅转换层东侧吊顶下方的地面，该吊顶为南北向，长约 180 米，宽约 2.2 米，距地面约 17 米；事发检修口距北序厅北墙壁约 14 米，检修口的石膏板已脱落，地面上有大量血迹及破损的石膏板残渣。

图 3 事发现场情况

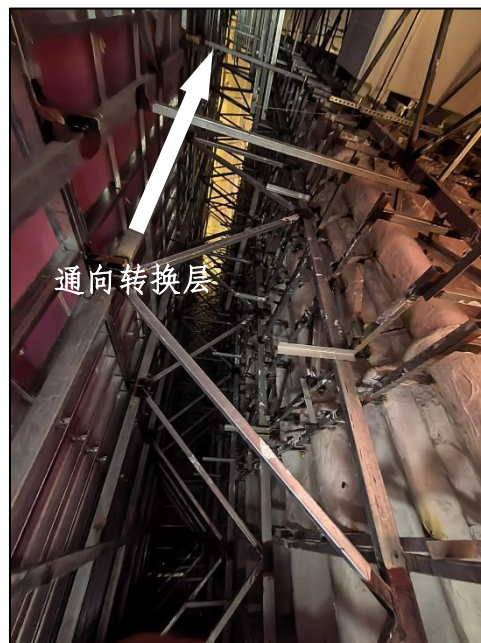
图 4 分集水器间内的墙体钢结构

1.项目管理混乱。央久良公司在未制定勘查计划、未明确勘查方式的情况下口头告知巡检人员开展勘查作业，导致郇某辉在不了解勘查方式的情况下，通过攀爬分集水器间内的钢结构进入转换层东侧的吊顶内开展勘查作业。
