朝阳东湖北京茂森保洁有限公司“5·18” 一般高处坠落事故调查报告

2025年5月18日15时30分许，在朝阳区东湖街道望京东园四区12号楼南侧发生一起高处坠落事故，造成1人死亡。

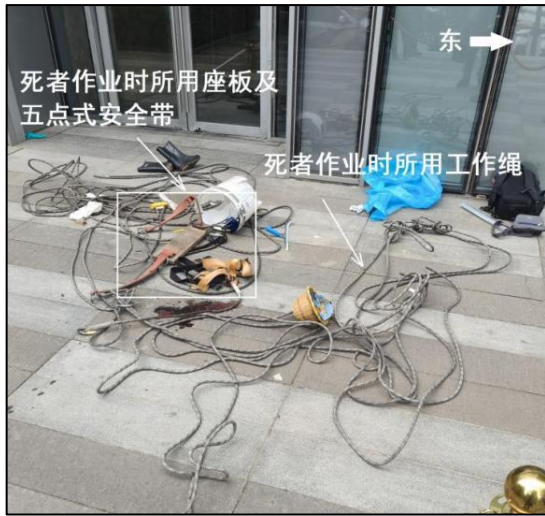
经现场勘查，刘某涛用作工作绳挂点装置的“L”形连接件与固定钢架连接的紧固螺栓已脱落，且在外力作用下扭曲变形，并导致其上栓固的工作绳脱出。12号楼南侧地面上散落有刘某涛使用的五点式安全带、座板、工作绳等工具，现场未见防坠落保护装置及“生命绳”^[1]。

图 1 事故现场地面散落的作业工具

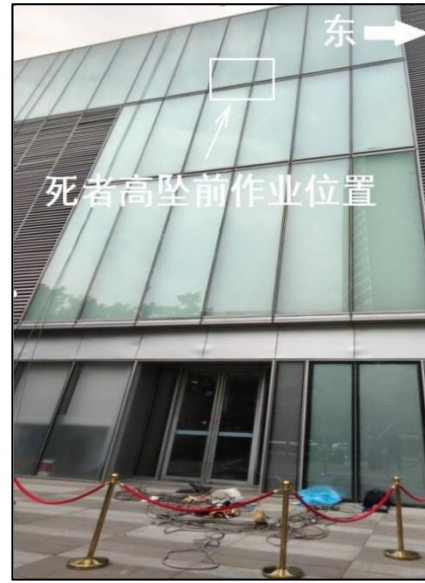
图 2 事故现场周边情况

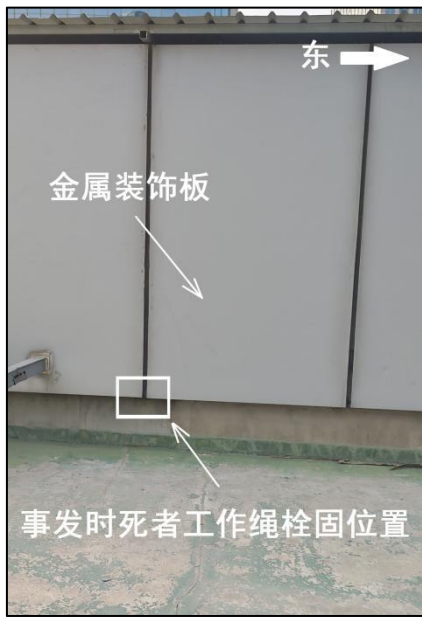
事故现场位于朝阳区东湖街道望京东园12号楼南墙外，该楼共4层，总高约24米，楼体南墙部分区域为玻璃幕墙，楼顶中部偏东位置处有一通风管道机房，机房四周外立面安装有金属装饰板，装饰板通过“L”形连接件连接固定于通风管道钢架上。

图 3 楼顶通风管道机房南侧

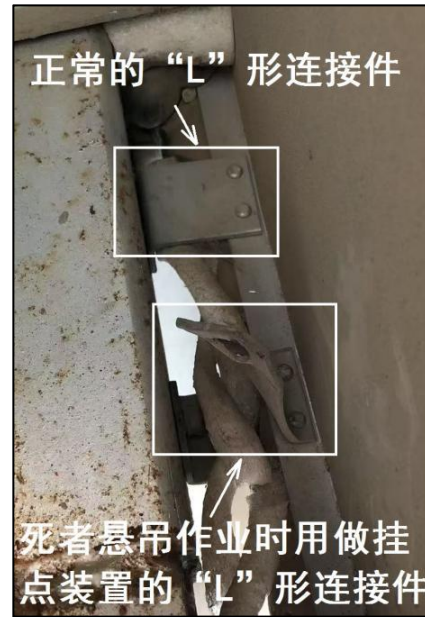
图 4 做为挂点装置的“L”形连接件

刘某涛未使用防坠落保护装置^[2]及“生命绳”^[3]，将不符合规定的金属装饰板底部“L”形连接件作为工作绳的挂点装置^[4]，且在未通过谈某会检查^[5]的情况下违规开始进行悬吊作业。作业过程中，因“L”形连接件超过承载极限发生形变，一端从其所连接的通风管固定钢架上脱落，并引发栓固其上的工作绳脱出，导致刘某涛坠落地面死亡。

（一）提高安全管理水平，杜绝违章违规作业。茂森保洁公司一是要严格按照相关法律法规的要求，根据不同作业现场具体情况编制专项作业方案，细化作业流程，识别和确认作业现场的结构、承重能力及其他影响悬吊作业安全的风险点，明确应对措施。二是要在悬吊作业期间，做好全程监护工作，为作业人员配备防坠落保护装置及“生命绳”等安全防护设备并监督其佩戴和使用，并保证挂点装置牢固可靠。三是要做好从业人员安全生产教育培训及安全技术交底，提高作业人员安全意识水平，坚决杜绝违规作业再次发生。
