朝阳左家庄渤海润泽（北京）置业有限公司 北京威斯汀酒店“6·30”一般机械伤害 事故调查报告

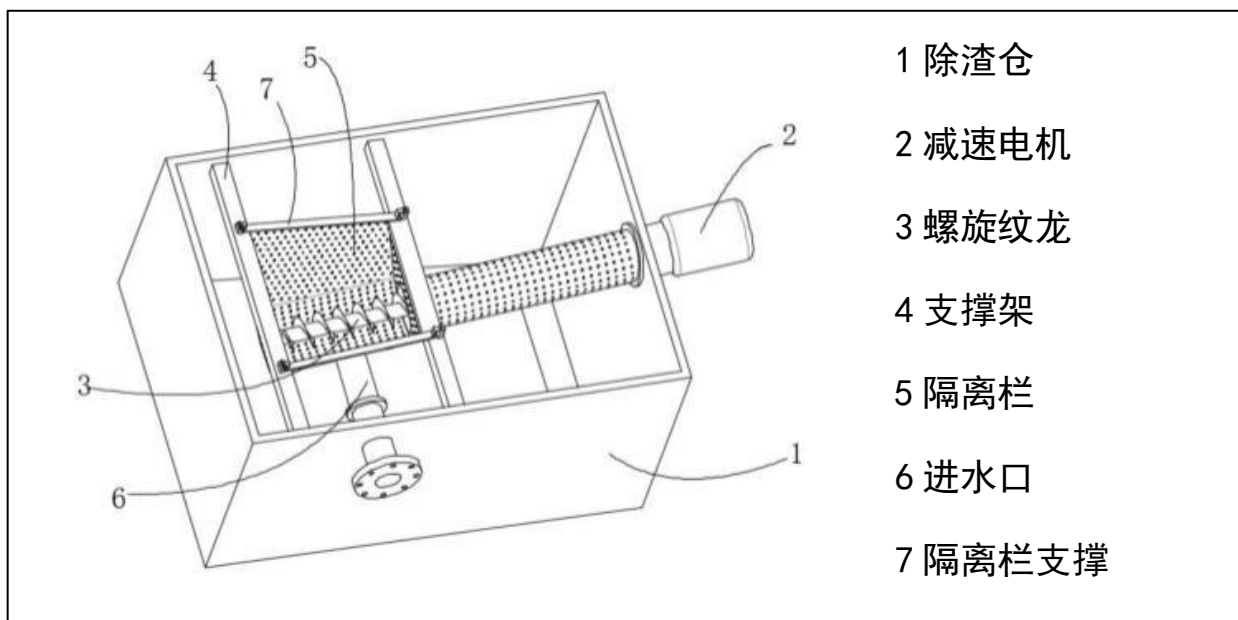
油水分离提升一体化设备由渣液分离仓、油水分离仓、污水提升仓三个部分组成。其中渣液分离仓为一长85cm、宽55cm、高78cm的不锈钢箱体，仓顶距地约1.8m；仓内设有一用于分离渣液的螺旋纹龙，螺杆前端设有一个排渣口。

图2 油渣分离仓内部结构示意图

程*凯在进行检修作业前未关闭油水分离提升一体化设备电源，未确认现场作业环境^[2]。当程*凯攀爬在设备上，违章使用一根木棍对油渣分离仓内进行清掏时^[3]，身体不慎失稳，右手伸入正在运行的螺旋纹龙中，导致右腕断离。

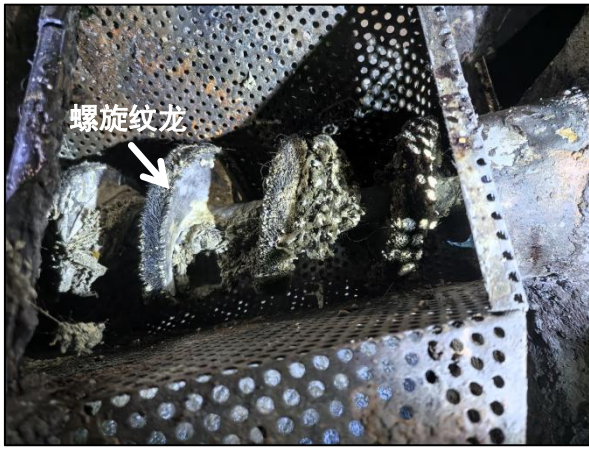
事发现场位于东三环北路7号威斯汀酒店BM层的油水分离提升一体化设备间内。设备间内东西向放置有一台油水分离提升一体化设备。设备机身上沾有大量油污；中部贴有注意事项铭牌，但未见安全操作规程；西端的油渣分离仓上方的仓盖已被打开，仓内的螺旋纹龙上有大量杂物，仓外的除渣口已堵塞。设备间南墙上设有电控开关。房间内外地面上有大量滴落状血迹。

图 3 螺旋纹龙上缠绕的杂物

1.设备维护保养不到位。威斯汀酒店未按照要求清理油渣分离仓内的淤泥^[4]，仓内螺旋纹龙上缠绕有大量杂物，导致设备运转不畅。

[4] 《油水分离提升一体化设备注意事项》12 淤泥清理：每半个月清理一次淤泥，否则易导致设备不能正常使用。

（一）深入排查设备隐患，确保设备运行良好。威斯汀酒店一是要全面排查店内的设备设施运行状况，针对专业型设备要聘请第三方专业机构进行检修，及时消除隐患。二是要严格按照设备使用要求定期进行维保，并根据实际使用情况调整维保频次，确保设备运行良好。三是要在设备上的显著位置张贴安全操作规程及安全注意事项，标注设备所涉及的风险内容、危险程度、安全距离、防控办法、应急措施等，明确安全操作要点，防止违章作业的情况再次发生。

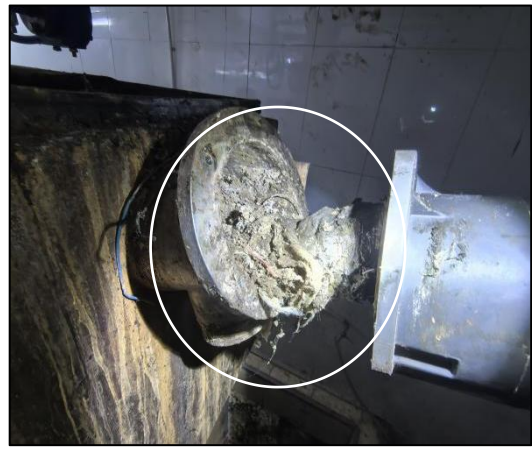
图 4 已被杂物堵塞的排渣口
