朝阳左家庄渤海润泽（北京）置业有限公司 北京威斯汀酒店“6·30”一般机械伤害 事故调查报告

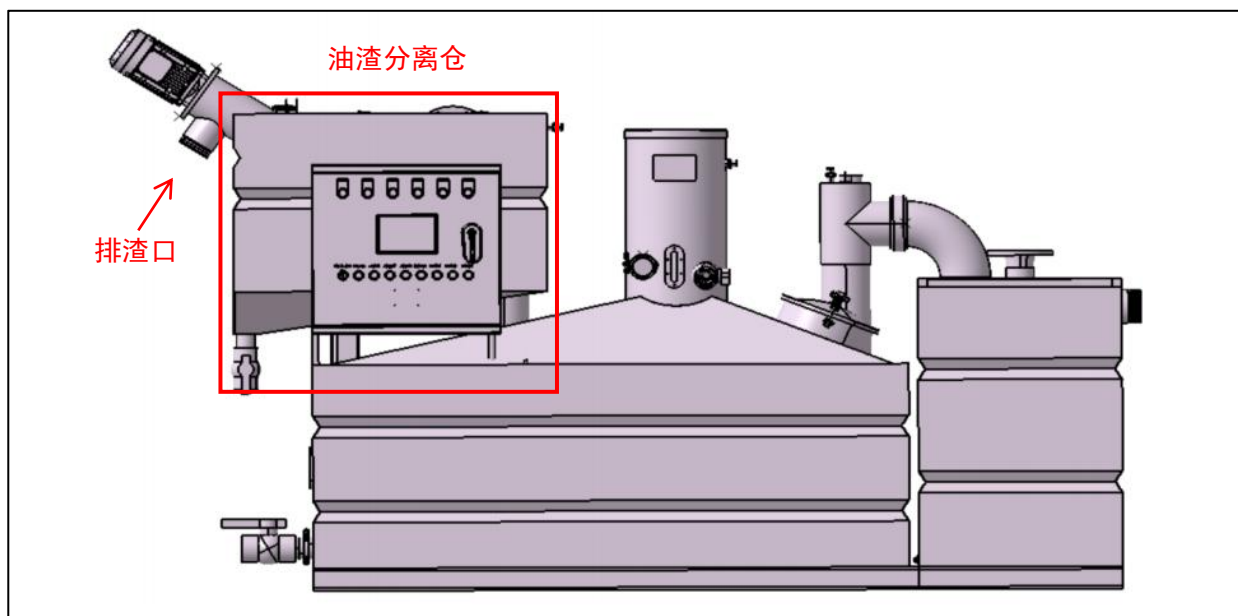
图1 油水分离提升一体化设备示意图

油水分离提升一体化设备由渣液分离仓、油水分离仓、污水提升仓三个部分组成。其中渣液分离仓为一长85cm、宽55cm、高78cm的不锈钢箱体，仓顶距地约1.8m；仓内设有一用于分离渣液的螺旋纹龙，螺杆前端设有一个排渣口。
