朝阳小关北京誉鑫盛华空调设备有限公司 “1·19”一般高处坠落事故调查报告

2026 年 1 月 19 日 18 时许，在朝阳区小关街道罗马花园 B 座发生一起高处坠落事故，造成 1 人死亡。

经调查认定，朝阳小关北京誉鑫盛华空调设备有限公司“1·19”一般高处坠落事故是一起因空调安装人员违规作业，事发单位安全管理不力造成的生产安全责任事故。

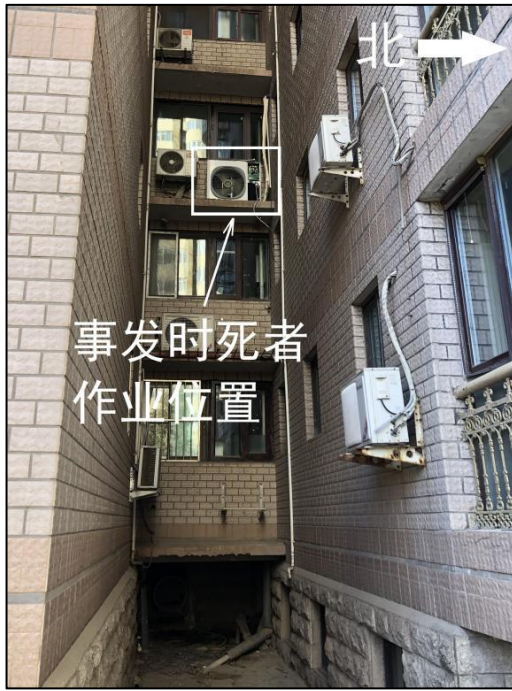
图 1 事发时死者作业位置

18时许，当赖某乐站立于306室外东侧的设备平台上进行作业时，突然身体失稳坠落至地面。

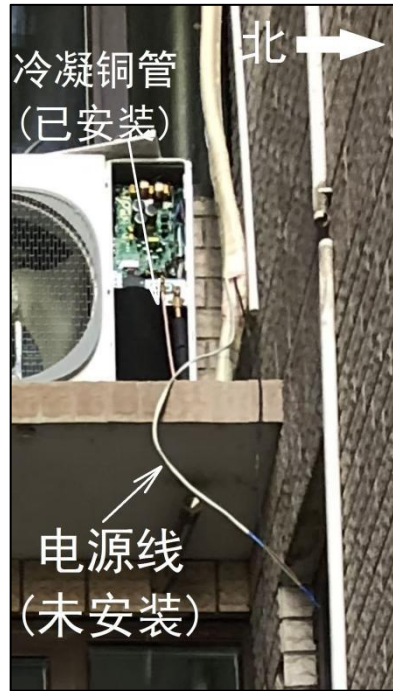
图 2 涉事空调外机安装情况

侧设备平台。该平台长约 2.4 米，宽约 0.8 米，距地面高度约 7 米。平台并排放置两台空调外机，其中北侧小米品牌空调外机为事发时赖某乐安装调试的设备。该外机长约 1 米，宽约 0.5 米，高约 1 米，距北侧墙体约 0.2 米，距设备平台边缘约 0.2 米，该外机前端设备控制系统金属盖板已被打开并放置于空调机体上，冷凝铜管已安装完毕，但尚未接电。

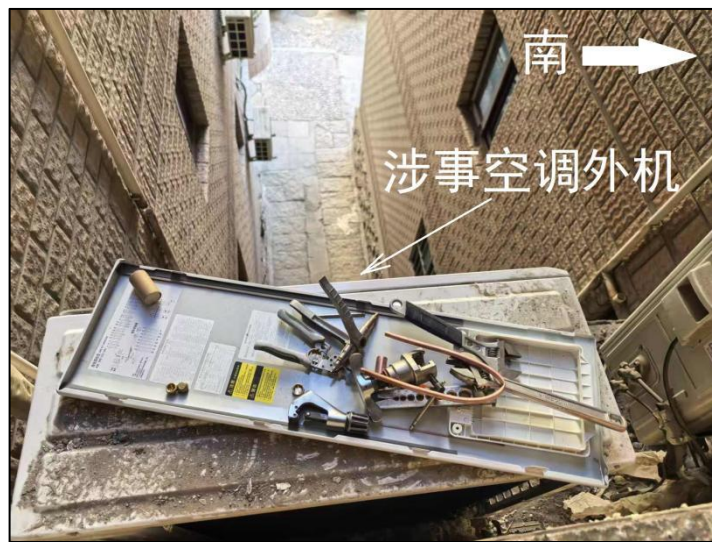
事故现场位于朝阳区小关街道罗马家园B座306室外东

经勘查，现场未发现安全带等劳动防护用品。

图 3 事发设备平台情况

赖某乐在不具备高处作业特种作业资格、未佩戴安全带的情况下，站立于罗马家园 B 座 306 室东侧室外设备平台安装调试空调外机时，突然身体失稳坠落地面，导致颅脑损伤死亡。

誉鑫公司要严格按照相关法律法规要求，加强作业现场及作业人员的安全管理，审查特种作业人员操作资格，严禁不具备特种作业资格的人员进行空调安装、调试作业；同时要加大作业现场安全检查力度和频次，督促现场作业人员严格落实高处作业及其他特种作业安全操作规程，及时制止违规作业行为，严防事故发生。
